# STOCKAGE NH<sub>3</sub> D'AMBES INSPECTION 2010

CLIC 7 Juillet 2011

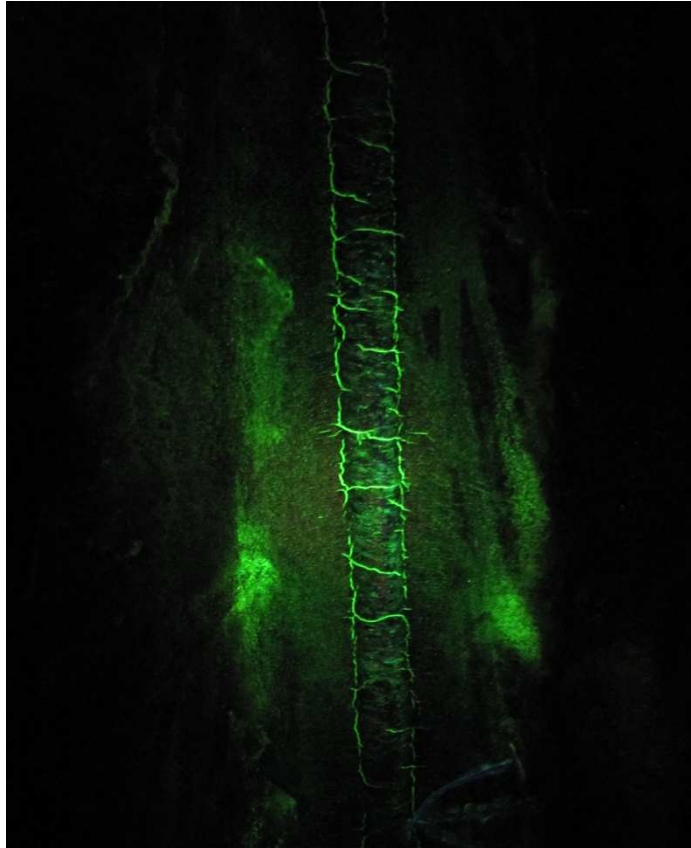
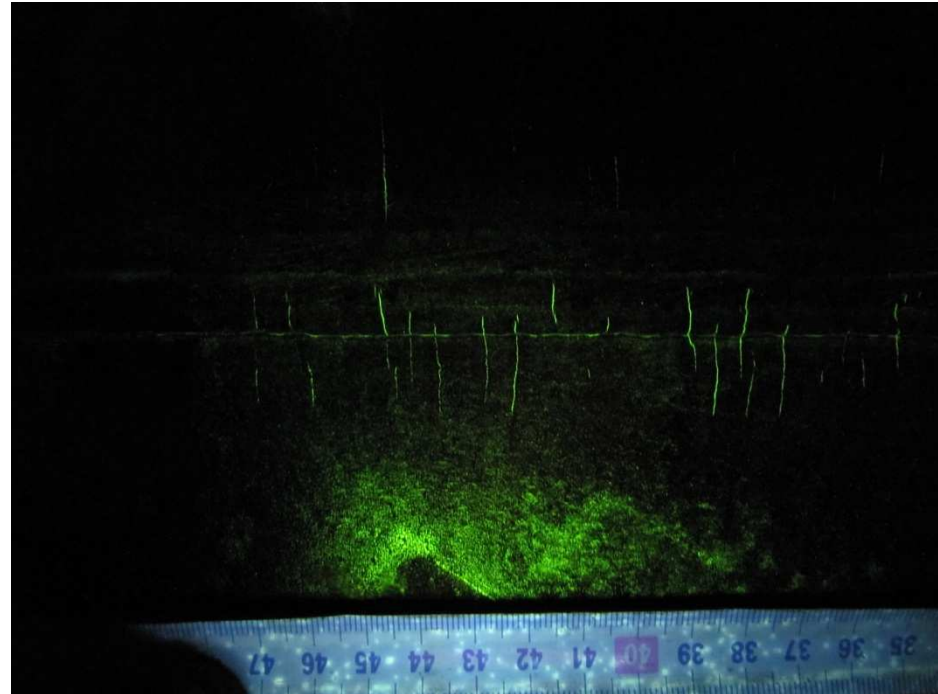
Fissures vues en magnétoscopie fluorescente

Corrosion fissurante Sous Contrainte (CSC) car :

- Fissures transgranulaires et intergranulaires
- Fissures ramifiées et très fines
- Fissures en zones de contraintes résiduelles de soudage

- Matériau potentiellement sensible : ici, acier C-Mn
- Contraintes de traction : ici, contraintes résiduelles de soudage
- Milieu corrosif : ici,  $\text{NH}_3 + \text{O}_2$

- Détermination de la taille des défauts présents par des contrôles non destructifs adaptés sur 100 % des soudures depuis l’intérieur du réservoir
- Elimination uniquement des défauts « critiques » :
  - Par meulage « industriel »
  - Avec le minimum de ressoudage en adaptant la hauteur maxi de remplissage future (limitation à 15 000 tonnes au lieu de 20 000)

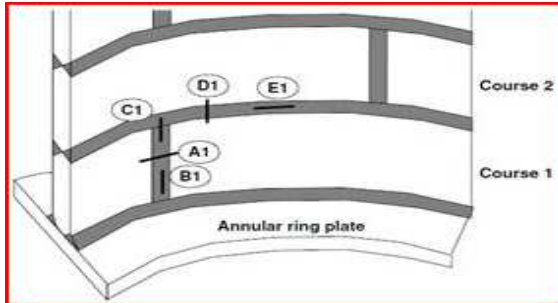
“Etude d’aptitude au service suivant  
les codes BS 7910 et API 579”
